**أخطار التجوية على المباني الأثرية بمحافظة الأحساء
المنطقة الشرقية - المملكة العربية السعودية**

**د/ امانى حسين محمد
مدرس بقسم الجغرافيا
كلية الآداب - جامعة أسيوط**

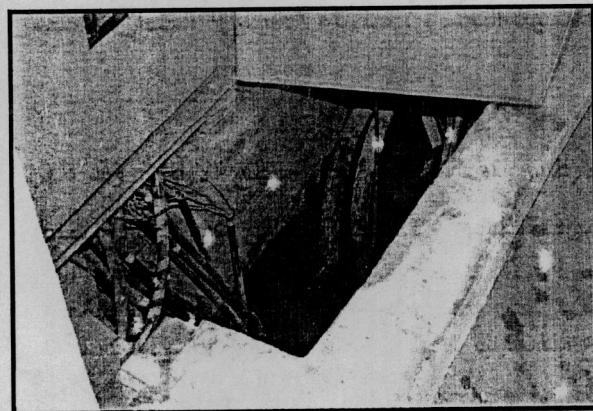
صورة (٣): ارتفاع مناسب
المياه تحت الأرضية بقصر
إبراهيم.
ناظراً نحو الجنوب.

يتضح مما سبق ارتفاع مناسبة المياه تحت الأرضية في العديد من المناطق خاصة مدينة الهفوف وقرى الكلابية والبطالية والعيون، حيث يبلغ المتوسط العام - ٩٧٠ متر تحت سطح الأرض (صورة ٣).

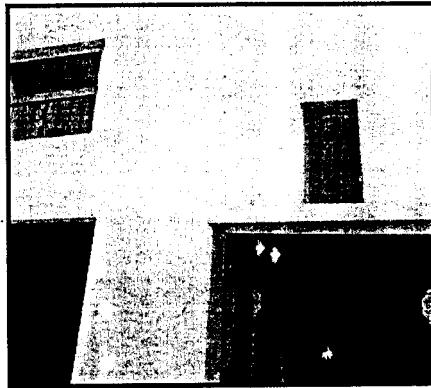
صورة (٤): استخدام الجبس الأبيض في ترميم جدران بيت البيعة. لاحظ التشققات. ناظراً نحو الشمال.

ويرجع التلف لاستخدام الأسمنت الذي يحتوي على سيليكات الكالسيوم وسيليكات الألومنيوم وكذلك كبريتات الكالسيوم وبعض الأملاح القوية التي تتغلغل داخل مواد البناء مسببة تلف خطير بها مثل تبلور الأملاح بها بالإضافة إلى ظهور التشققات الدقيقة والواسعة بها نتيجة الاختلاف في درجة الصلادة ومعامل التمدد والانكماش بين مواد البناء القديمة والأسمنت المستخدم في الترميم (Lamei, S., 1995, p.147).

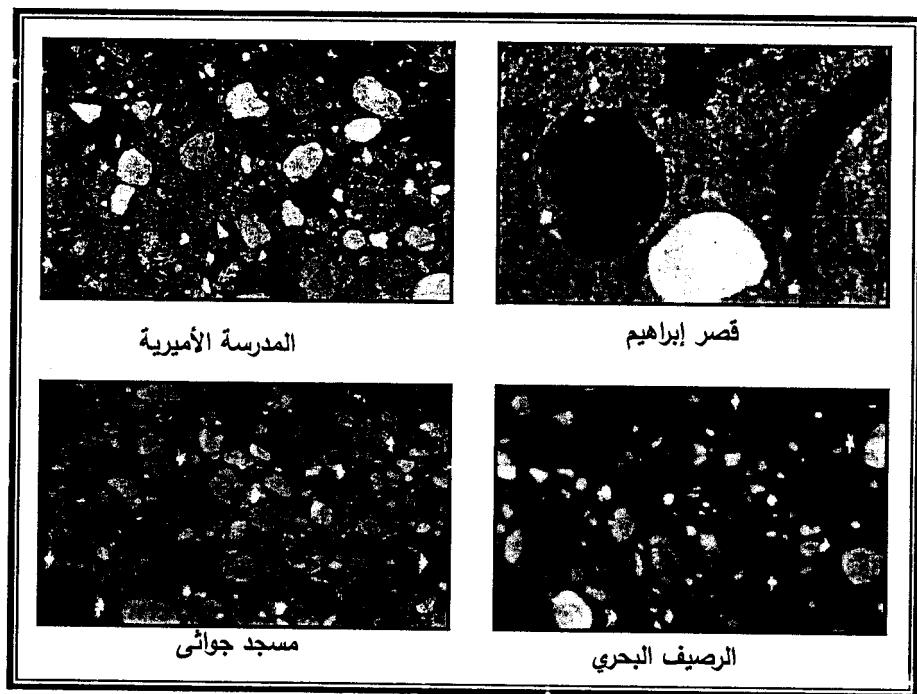
المصدر: تم التحليل والتصوير بمعمل كلية العلوم، جامعة أسيوط، ٢٠١٢.
الصورة (٦): نماذج من تحليل عينات الأحجار الجيرية المشيد بها المباني الأثرية
بمحافظة الأحساء عن طريق الميكروسكوب المستقطب (Thin- Section).

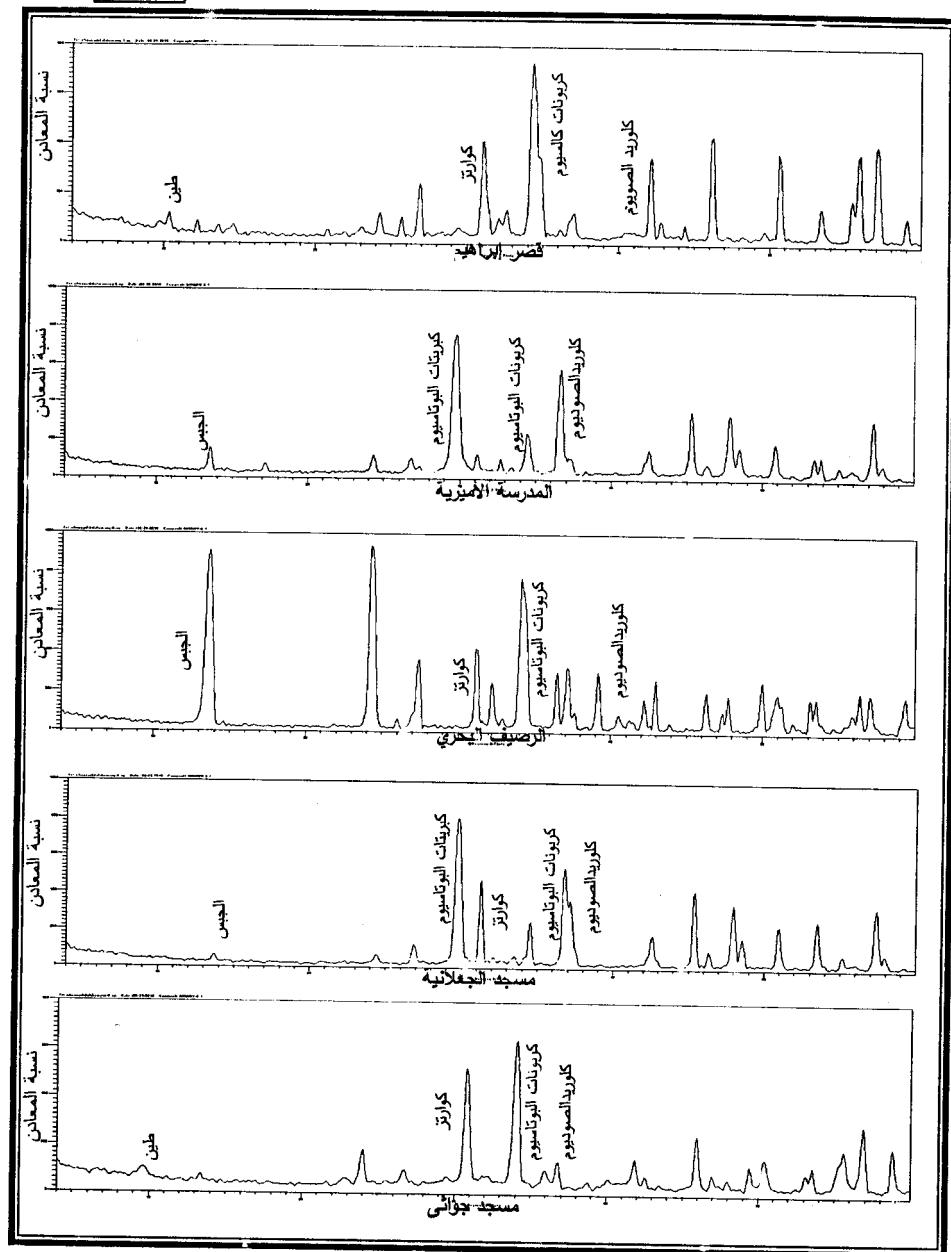
أن المكون الرئيسي لعينات الحجر الجيري هو مادة كربونات الكالسيوم CaCO_3 التي تعتبر مادة الحجر الأساسية، إذ تراوحت بين ٣٨,٧% و ٥٥,٧% في قصر إبراهيم ومسجد جواوى على الترتيب، مع وجود نسبة متوسطة من معدن الكوارتز SiO_2 في جميع عينات الدراسة، حيث تراوحت بين ٣٨,٦% و ٥٥,٦% وقد سجلت أقل نسبة بعينة مسجد المدرسة الأميرية بينما أعلى نسبة سجلت بمسجد جواوى.

شكل (٨): تحليل حيود الأشعة السينية (X-Ray) لعينات الأحجار الجيرية المشيد بها المباني الأثرية بمحافظة الأحساء.

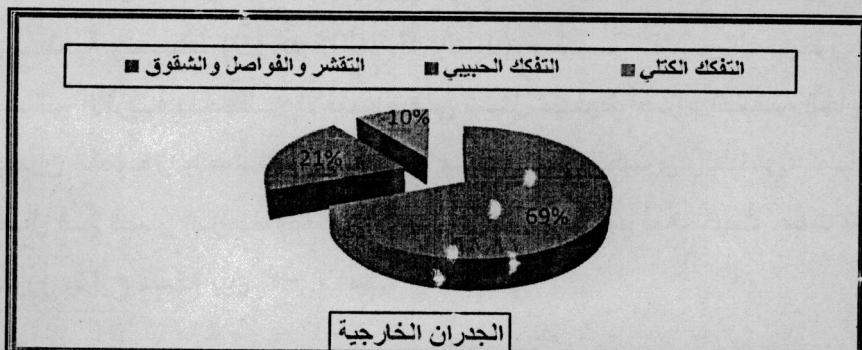
شكل (٩): مظاهر التجوية الميكانيكية بالمباني الأثرية بمحافظة الأحساء.

%	عدد المباني المتأثرة	مظاهر التجوية الميكانيكية بالجدران الداخلية	%	عدد المباني المتأثرة	مظاهر التجوية الميكانيكية بالجدران الخارجية
٦٦,٦٧	١٤	١- التقشر والفوائل والشقوق	٦٨,٩٦	٢١	١- التقشر والفوائل والشقوق
١٤,٢٨	٣	٢- تفكك حبيبي	٢٠,٦٩	٦	٢- تفكك حبيبي
١٩,٠٥	٤	٣- تفكك كتني	١٠,٣٥	٣	٣- تفكك كتني
١٠٠	٢١	المجموع	١٠٠	٣٠	المجموع

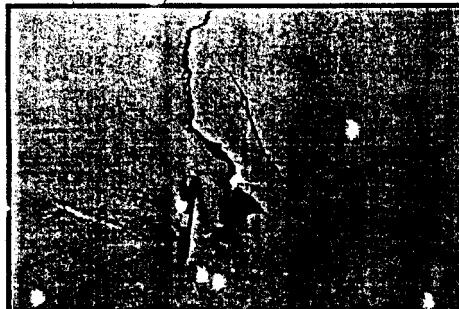
صورة (٨) : الشقوق في أعمدة قصر صاهود.
ناظراً نحو الشمال.

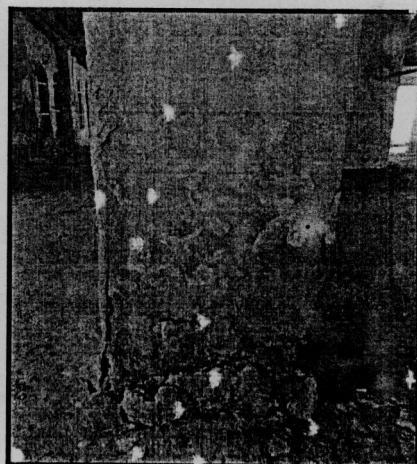
فعندما يحدث تبلور للأملاح خلال مسام الصخور المشيدة منها المباني الأثرية أسفل طبقة الملاط نتيجة تتابع عمليات الرطوبة والتجميف يتترتب عليها ضغوط موضوعية من الداخل إلى الخارج، ولاسيما في حالة وجود كبريتات

صورة (١٣): نشع المياه بالجدران وانتفاخ
طبقة الخارجية وتبلور الأملاح
بالرصيف البحري - العقير.
ناظراً نحو الشمال الشرقي.

وكlorيد الصوديوم (Flatt,R.J.,2002,p.p.444-447). وتنتهي تلك العملية بانفصال وسقوط المحارة، فعند حدوث السيول بالقرب من المناطق الأثرية أو سقوط المطر فإن هذا يعمل على تبلل السطح الخارجي للواجهات الخارجية للمباني فيؤدي إلى انتفاخ هذه الأسطح لتشبعها بالرطوبة، مما يؤدي إلى زيادة حجم القشرة الخارجية مع ثبات حجم الأجزاء الداخلية للمباني الأثرية، ومع تعرض المباني لأشعة الشمس فإنها تجف وتتفصل ثم تساقط. كما تحدث هذه الحالة أيضاً في حالة ما إذا كانت الفراغات في المسام غير كافية لترسيب الأملاح، فإن بلوراتها تولد ضغطاً على الحوائط في المناطق الضعيفة، مما يؤدي إلى انفصال أجزاء من طبقة المحارة وتساقطها (خالد محمد الحمصاني، ٢٠٠٧، ص ١٣٣).

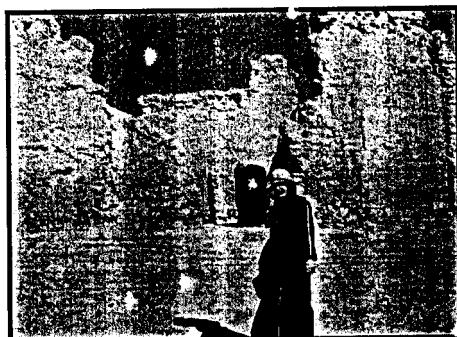
في الجدران الخارجية ، بينما بلغت ٧٨,٨% بالجدران الداخلية في الرصيف البحري والخان وقصر مهيرس وقلعة بنت قبيص وقلعة الوزية (الصورتان ١٦ و ١٥).

صورة (١٦) : حفر الإذابة بقلعة بنت قبيص.
ناظراً نحو الشمال الشرقي.

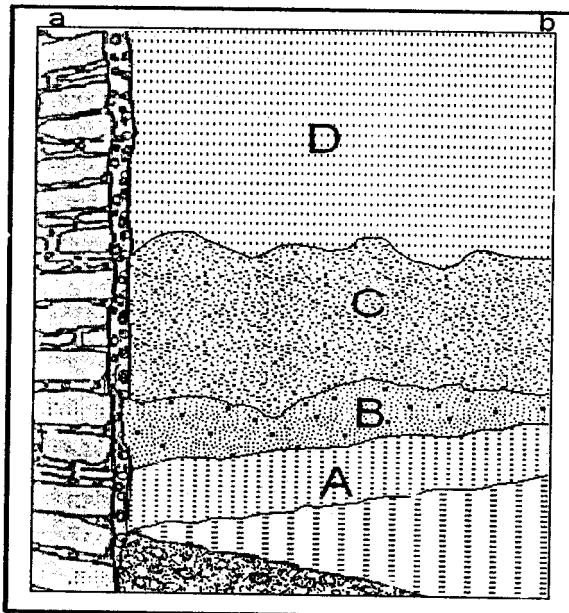
شكل (١١): المستويات المختلفة التي يمكن ملاحظتها في منطقة
الرطوبة الصاعدة داخل إحدى الجدران.

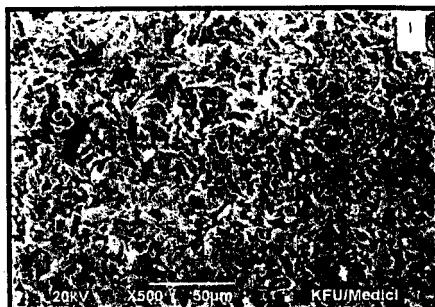
توضح الصورة (٢٠ - أ) وجود بلورات ملحية كبيرة الحجم مع الحطام الصخري الناتج من التجوية الملحيّة، كما لوحظ وجود وفرة في المسام الدقيقة بالحجر مما يساعد على التلف بالنمو البللوري للأملاح. وتوجد في الصورة (٢٠ - ب) سلفات بلورات الملح المتراكمة بشدة على الصخر مع وجود تفتيت ونقر بسبب الملح.

صورة (٢٠): عينة من الحجر الجيري بقصر إبراهيم.
